## 下肢装具のチェックポイント

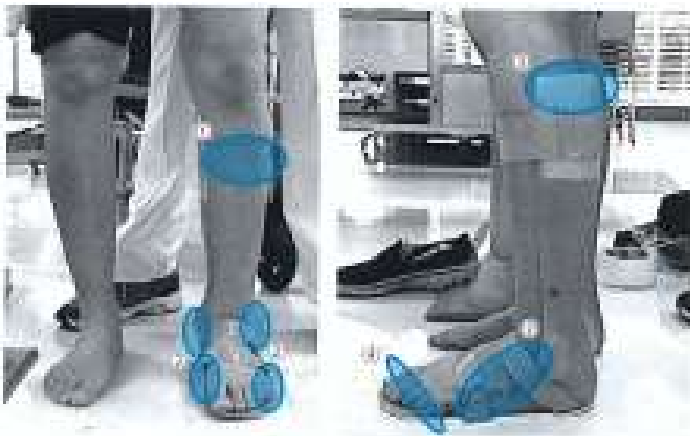
脳卒中リハビリテーションにおいて、歩行再獲得のために装具療法は欠かせないものになってきています。しかし、入院中の状態で作った装具を、そのまま使い続けていると、状態変化に伴う装具の不適合がしばしば生じます。今回は、それを確かめるいくつかのチェックポイントをご紹介します。もしこれにあてはまれば、製作してもらった装具業者さんへ相談することをお勧め致します。①踵（かかと）が浮いている ②下の図の○で囲んだ部位が擦れる・当たる ③以前より隙間があいてきている（参考：勝谷雅史，盲点チェック！脳卒中リハ装具活用実践レクチャー，メジカルビュー社，2018.）

歩き方が変わったり、退院後歩く距離が増えたり、むくみが軽くなったりすることで、合わなくなってしまう。放置すると皮膚や関節を傷めることがあります。
